INFORME DE INSPECCIÓN DE PALAS CON DRON

# P.E. Sierra de Cabrejas

12 × Vestas V90 · 36 palas · campaña del 12 y 13 de mayo de 2026

**GW-DRN-2026-EJ-001**  
REFERENCIA

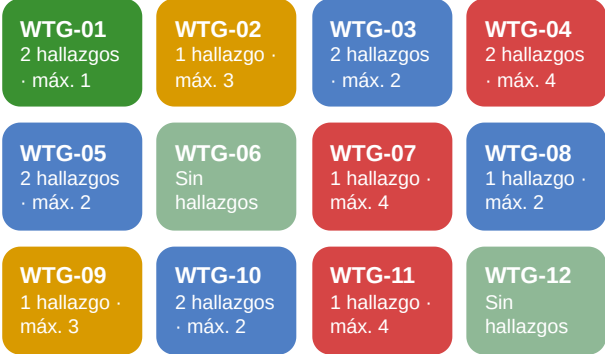
● Estado por aerogenerador

Color según la gravedad máxima de la máquina: verde sin hallazgos o gravedad 1, azul 2, ámbar 3, rojo 4.

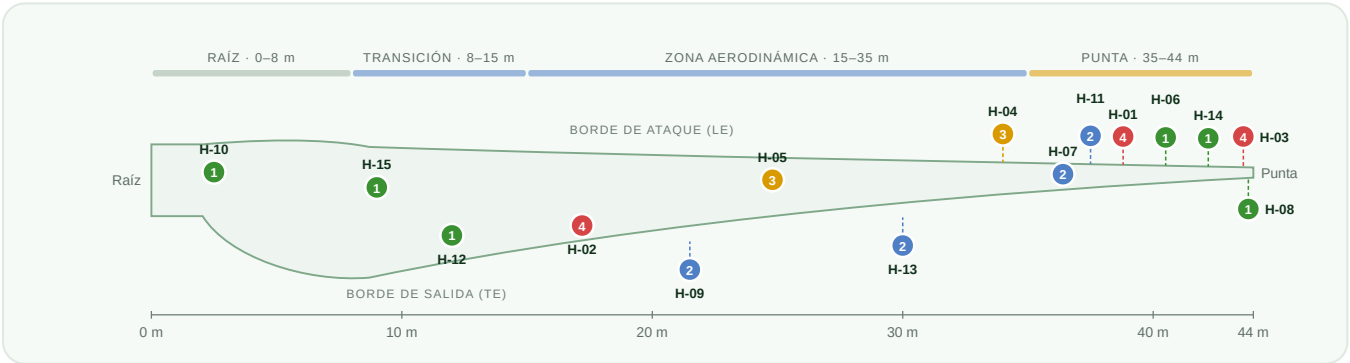
● Esquema de pala: posición radial de los 15 hallazgos

Lectura: los cinco hallazgos de erosión (H-01, H-04, H-06, H-11 y H-14) se concentran en el tercio exterior ( $r > 33$  m), donde la velocidad de punta es mayor, y los dos hallazgos de rayo (H-03 y H-08) están en los receptores de punta. La grieta transversal H-02 se sitúa en la zona de máxima cuerda ( $r = 17,2$  m), la de mayor sollicitación estructural, lo que justifica su prioridad.
